SYMBOL OPRACOWANIA : **3-10/2003-01**

NAZWA PROJEKTU: **EKSPERTYZA TECHNICZNA**

OBIEKT I ADRES: **Budynki byłego Domu Towarowego usytuowane przy Rynku i ulicy Biechowskiej**

INWESTOR: **GMINA PACANÓW**

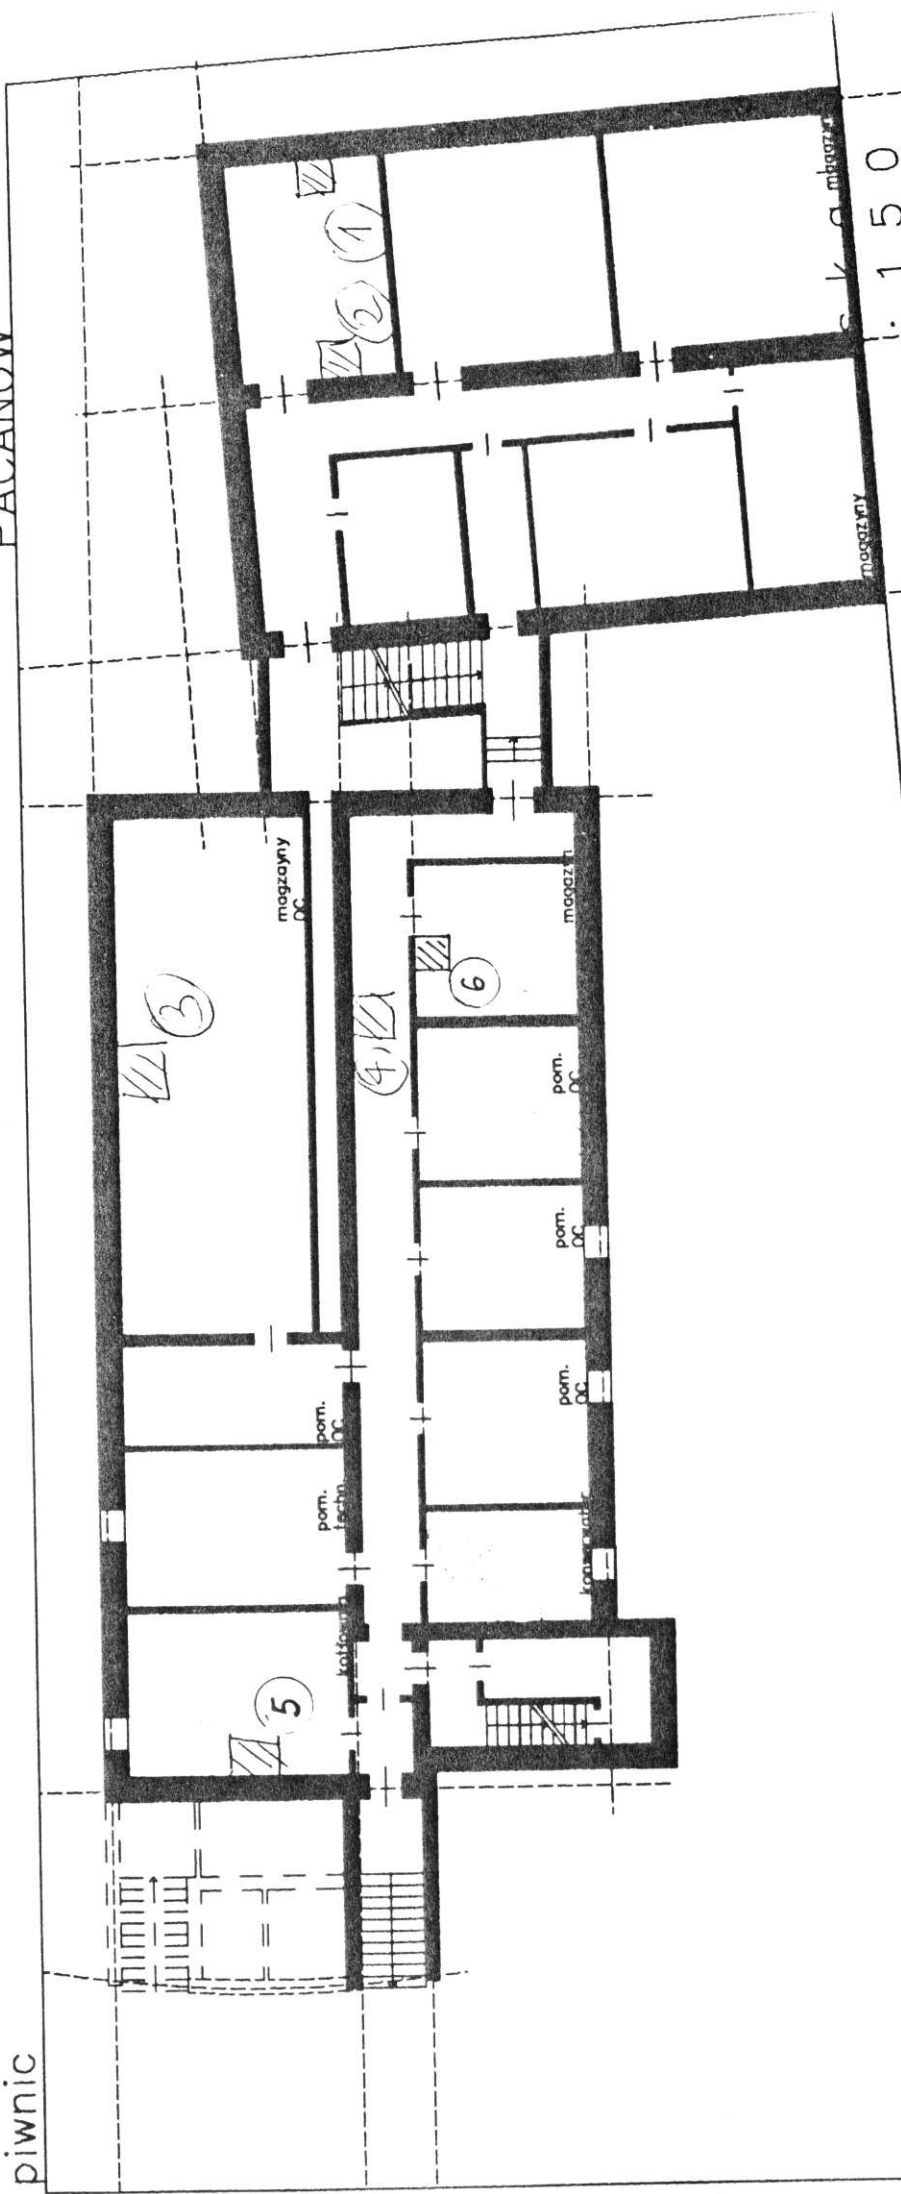
RYS. NR 2 A

W piwnicach przy ul. Biechowskiej w odkrywce nr 3 (ściana piwnic wzdłuż ulicy), stwierdziłem duży wypływ wody gruntowej z nad izolacji poziomej fundamentów.

UPRZEJMIE PROSZĘ O WYKONANIE
ODKRYWEK FUNDAMENTÓW WE WSKAZANYCH
MIEJSCACH.

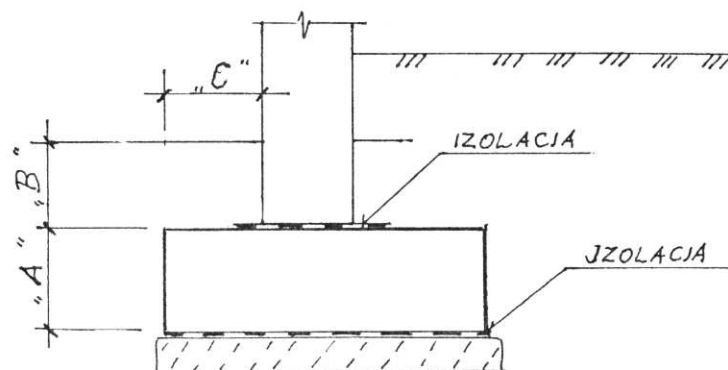
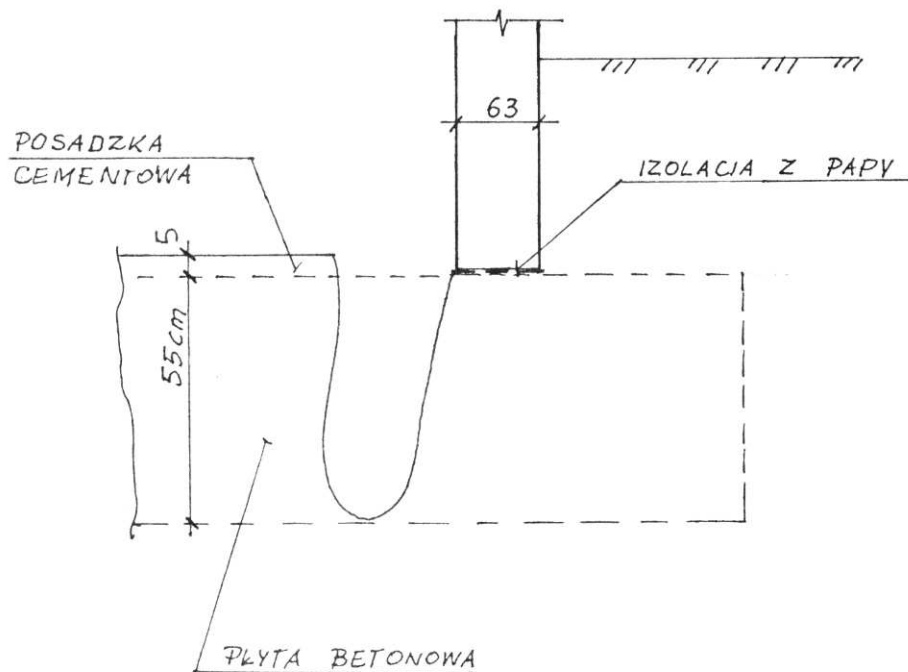
ODKRYWKA NR 5

Z dokonanych odkrywek w szczególności odkrywki nr 5, wynika, że, budynek posadowiony jest na płycie betonowej.

Układ warstw jest następujący:

posadzka cementowa 5-10 cm w poziomie której jest izolacja z papy pod ścianami, płyta betonowa grubości co 55 cm.
