EKSPERTYZA TECHNICZNA

**W SPRAWIE OKREŚLENIA MOŻLIWOŚCI TECHNICZNYCH
I EKONOMICZNYCH REMONTU I PRZEBUDOWY ISTNIEJĄCEGO
BUDYNKU BYŁEGO DOMU TOWAROWEGO ZLOKALIZOWANEGO
W PACANOWIE U ZBIEGU RYNKU I UL. BIECHOWSKIEJ
Z PRZEZNACZENIEM NA SIEDZIBĘ
URZĘDU GMINY W PACANOWIE**

INWESTOR: **Gmina Pacanów**
ul. Radziwiłłówka 2
28-133 Pacanów
woj. świętokrzyskie

Tarnów 15 czerwiec 2007 r.

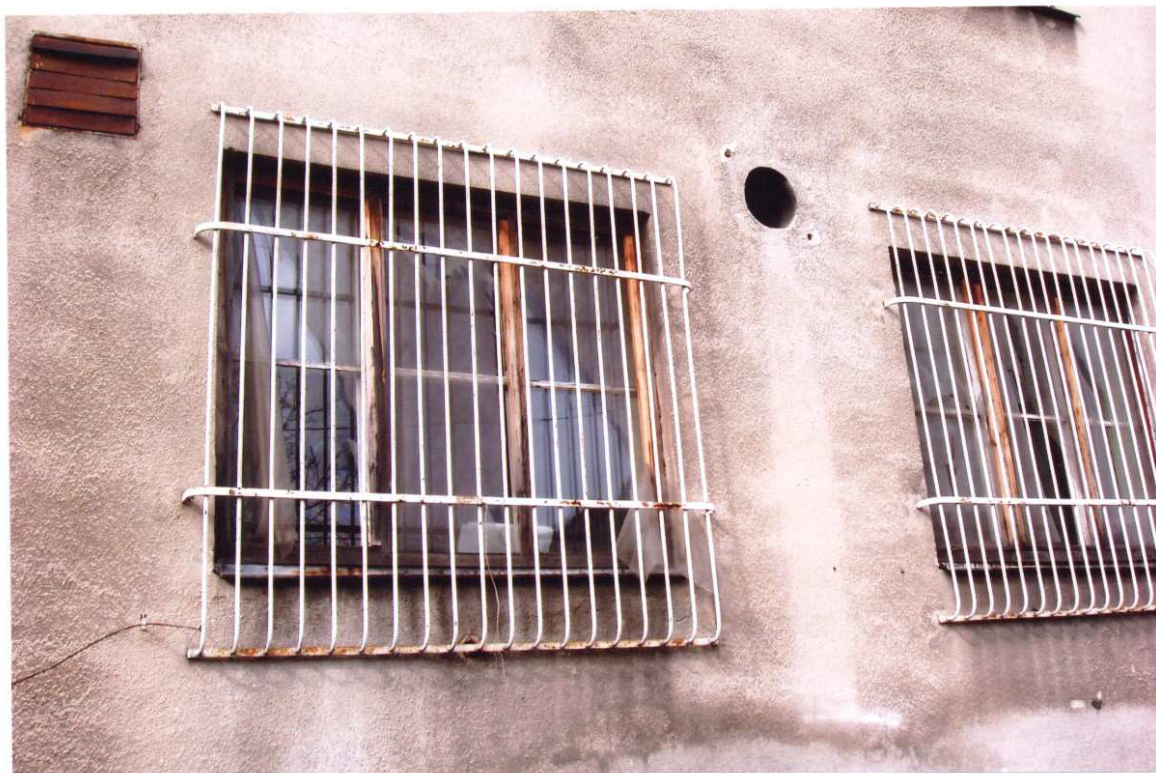
Nr 8. Szczegół okien w elewacji wschodniej budynku "N".

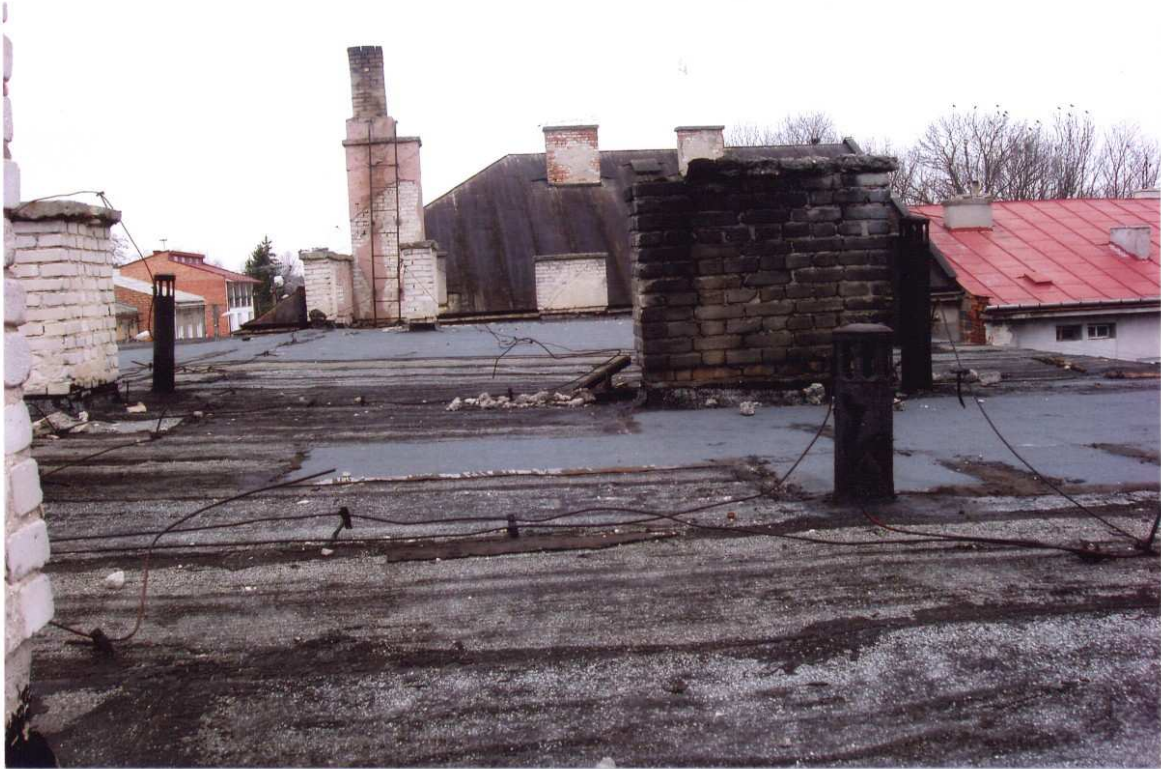
Nr 9. Widok pokrycia stropodachu budynku "N" oraz kominów i odpowietrzenie pionów kanalizacyjnych.

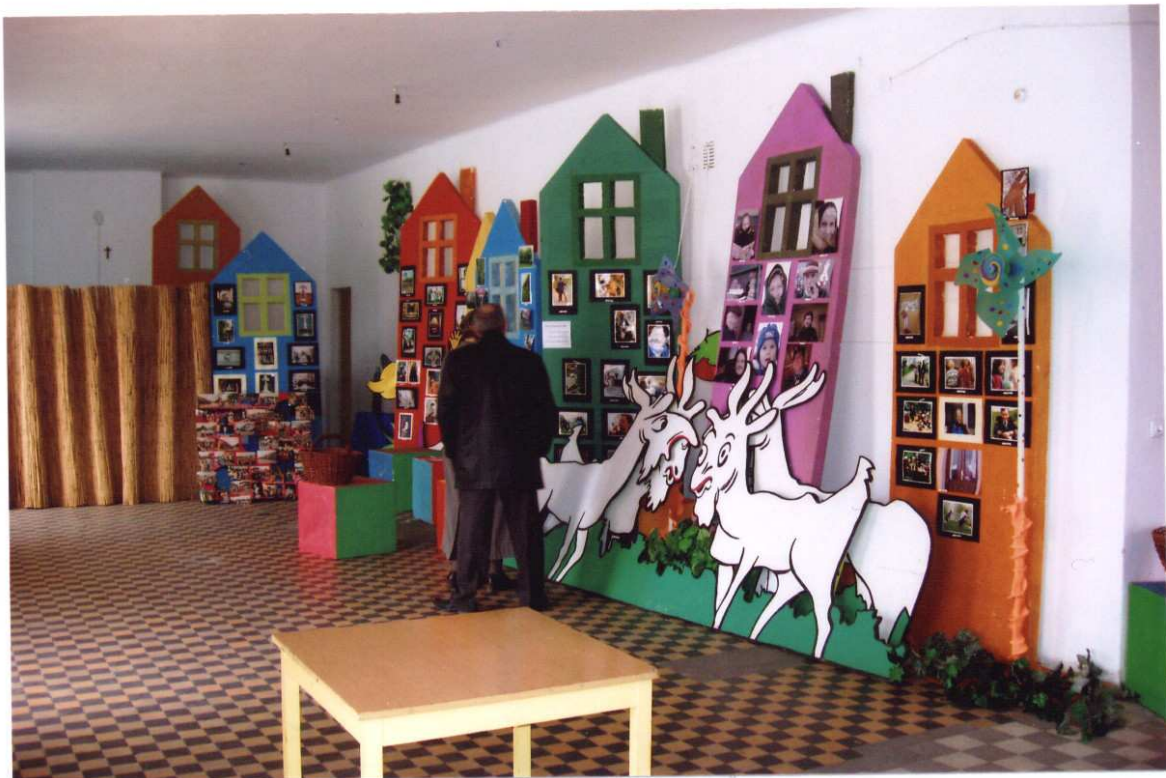
**Nr 10. Widok sali wystawowej na parterze budynku "R".
Widoczna jest posadzka z terrakoty.**

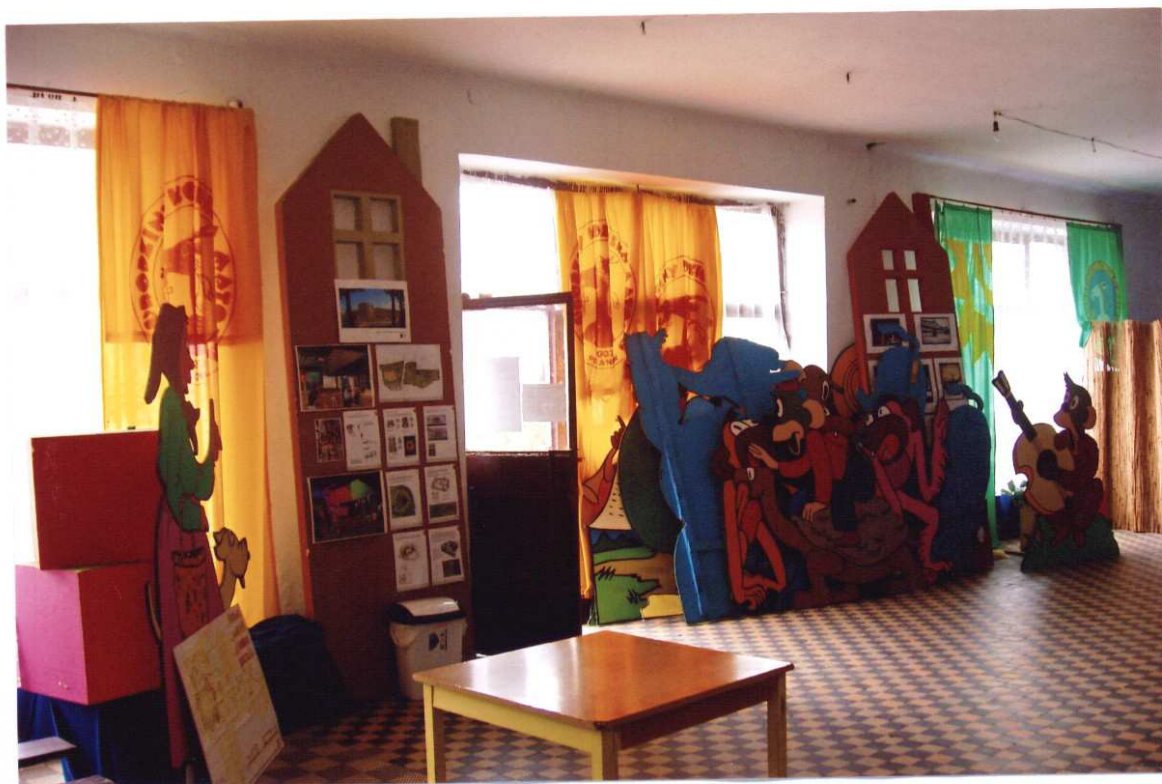
Nr 11. Widok tynków i posadzki w sali wystawowej budynku "R".

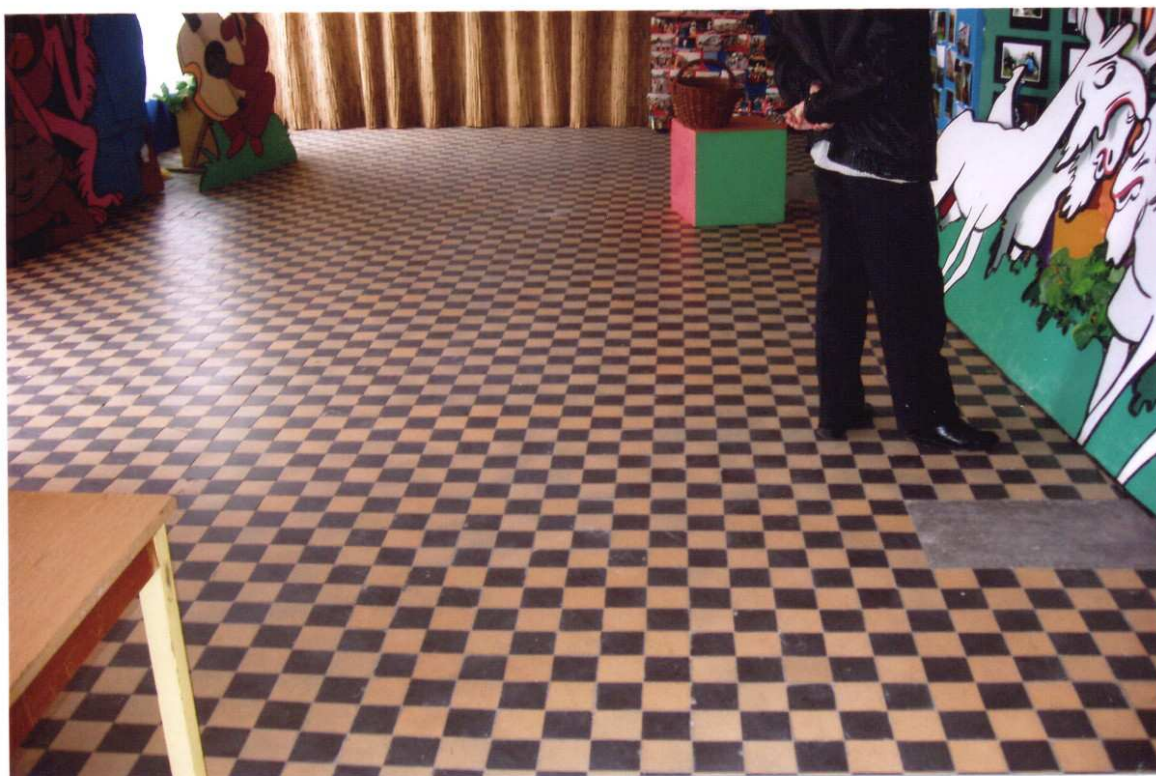
Nr 12. Widok posadzki z terrakoty biało-czarnej w sali wystawowej budynku "R".

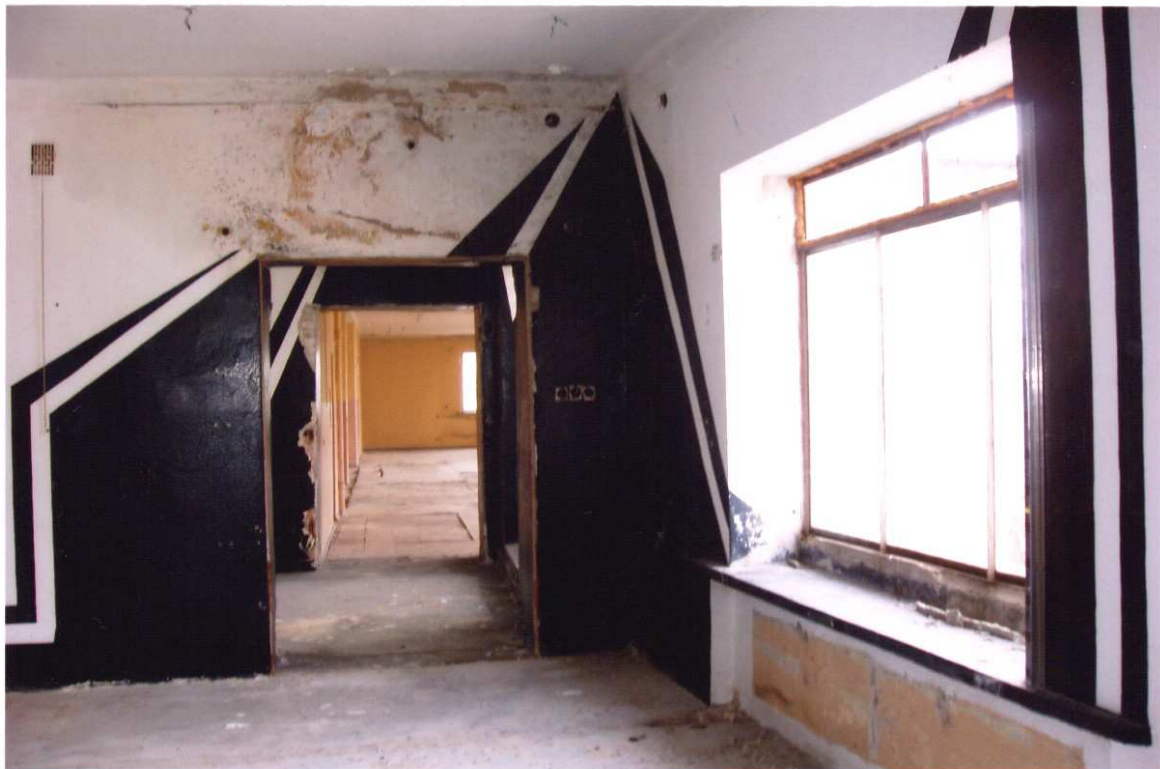
**Nr 16. Widok zachodniej i północnej części sklepu na piętrze w budynku "R".
Na ścianie widoczne ślady po zaciekach stropu.**

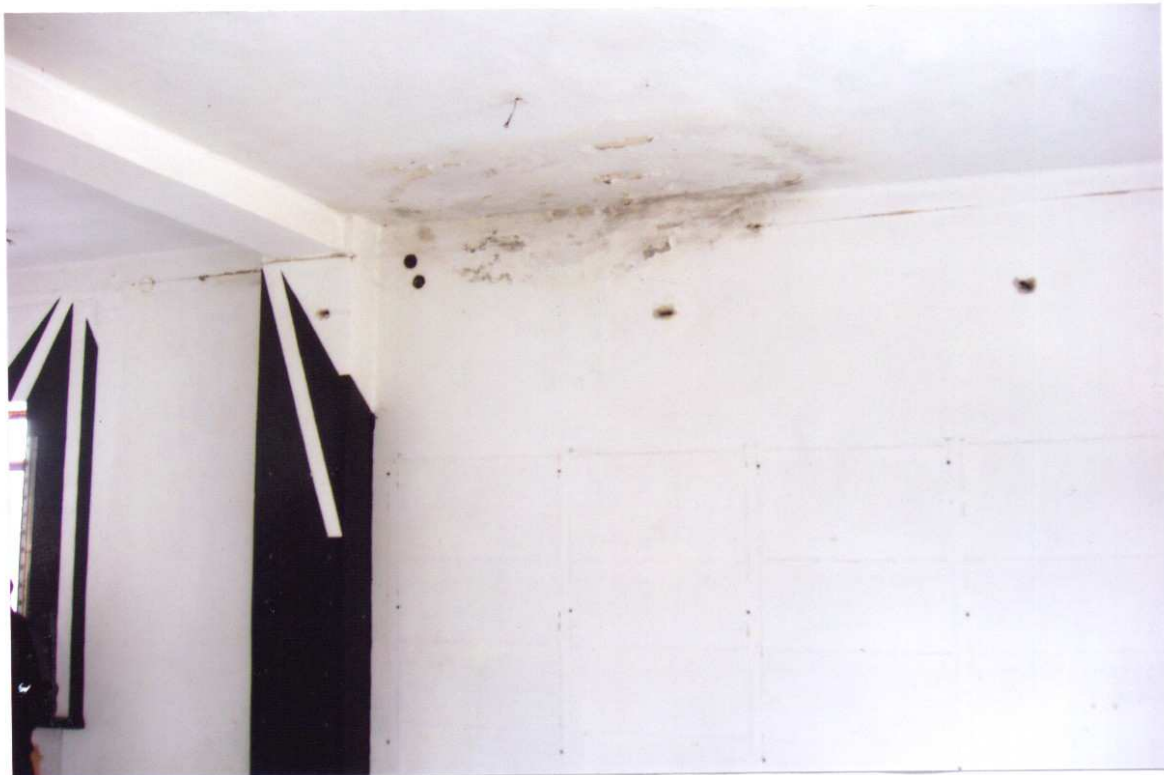
Nr 17. Zaciek na stropie sklepu na piętrze w budynku "R".

Tynki wewnętrzne ścian i stropów zostały wykonane z zaprawy cementowo-wapiennej. Zasadniczo są w dobrym stanie z wyjątkiem tych które zostały objęte zaciekami z dachu. Tam gdzie zacieki były obfitsze to w ich obrębie tynki już nawet odpadły. Dotyczy to szczególnie pomieszczenia sklepowego na piętrze budynku "N". Tynki zamoczone i nadmiernie zawilgocone w piwnicy należy zbić, wysuszyć mur i położyć nowe tynki cementowo-wapienne kat.III.

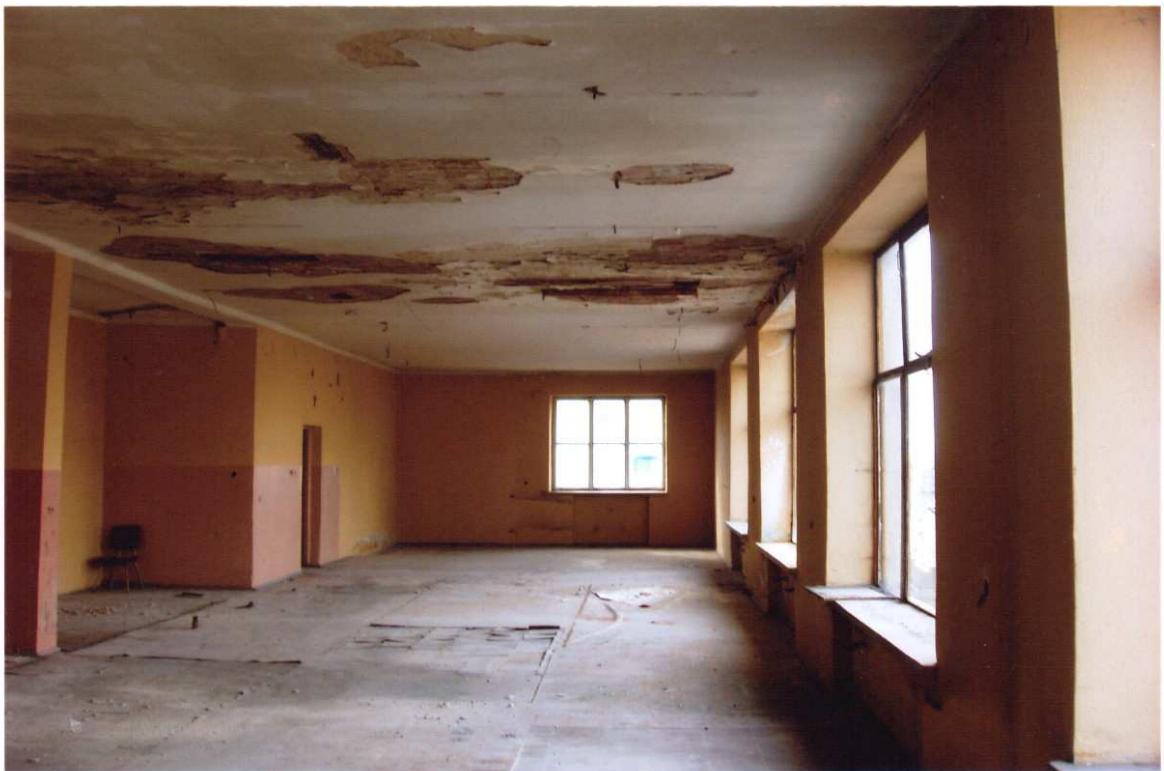
W wyniku tego w trzech miejscach dolna część pustaków AKERMANA w związku z działaniem wód opadowych i mrozu została rozmrożona i odpadła. Powyższy fakt dokumentują załączone do niniejszego opracowania zdjęcia Nr 18, 19 i 20. Wokół odkrytych pustaków AKERMANA i prętów, zbrojenia tych stropów odpadły wraz z tynkiem. Aby nie dopuścić do dalszej degradacji stropu należy natychmiast uzupełnić otuliną betonową odkryte pręty zbrojeniowe po ich uprzednim oczyszczeniu szczotką stalową ze rdzy.

**Nr 18. Widok pomieszczenia sklepu na piętrze budynku "N".
Na stropie widoczne miejsca odpadnięcia tynków.**

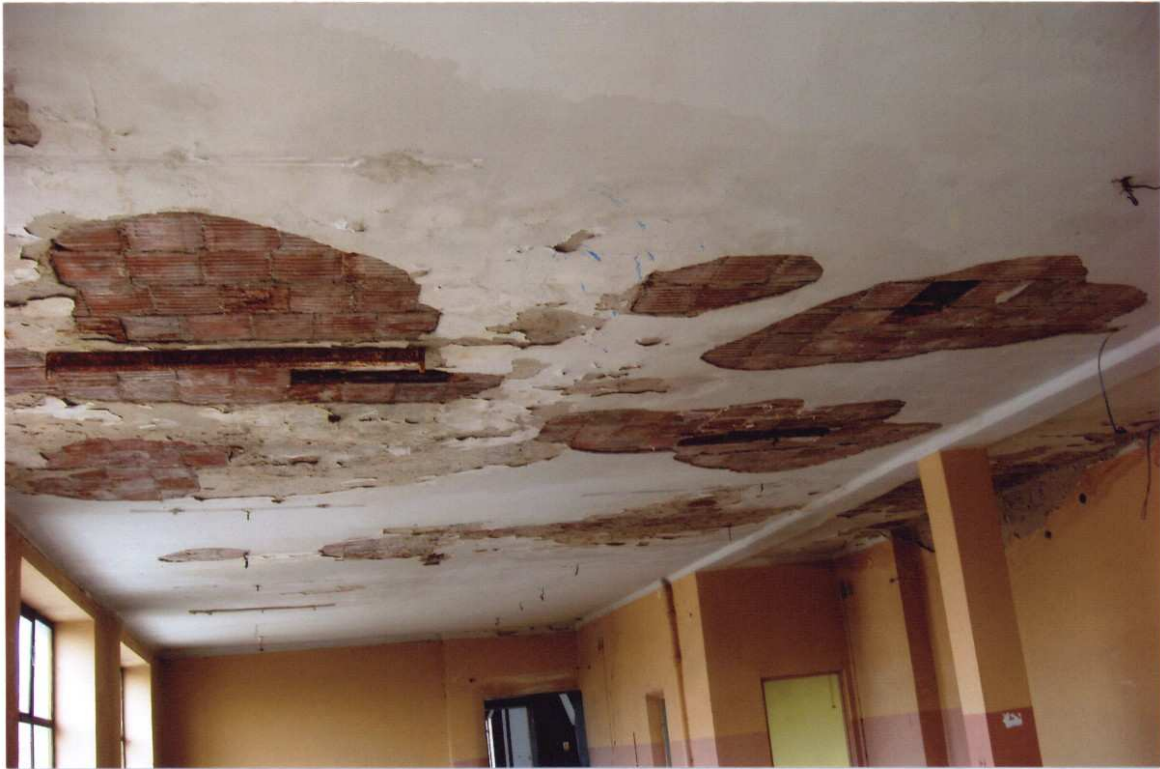
Nr 19. Pomieszczenie sklepu na piętrze budynku "N". Od zacieków stropu nad pięciem odpada tynk. Odsłonięte zostały pręty zbrojeniowe stropu Akermana.

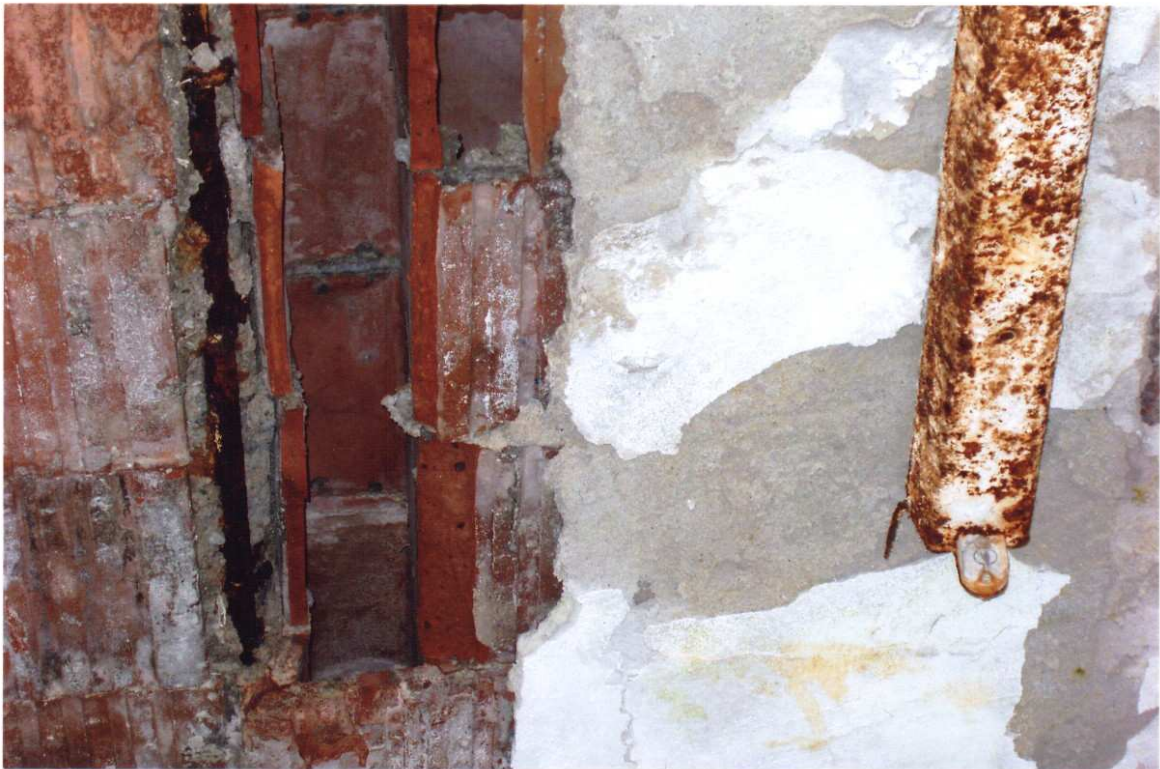
Nr 20. Strop Akermana nad pięciem sklepu w budynku "N". Widok odsłoniętego zbrojenia stropu, dolna część pustaka odpadła. Obok skorodowana lampa. Na tynku stropu widoczne ślady przecieku stropu.

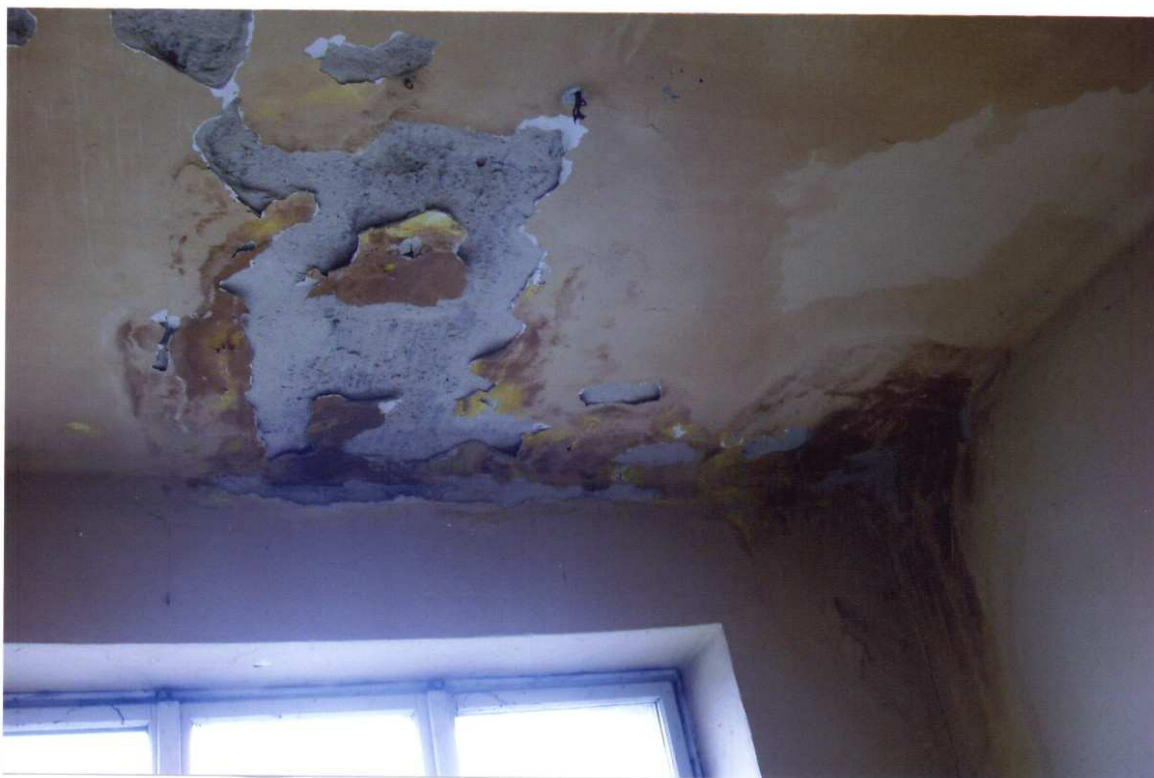
**Nr 21. Widok zacieku stropu w narożniku sklepu budynku "R".
Obok złuszczone odpadająca warstwa malowania stropu.**

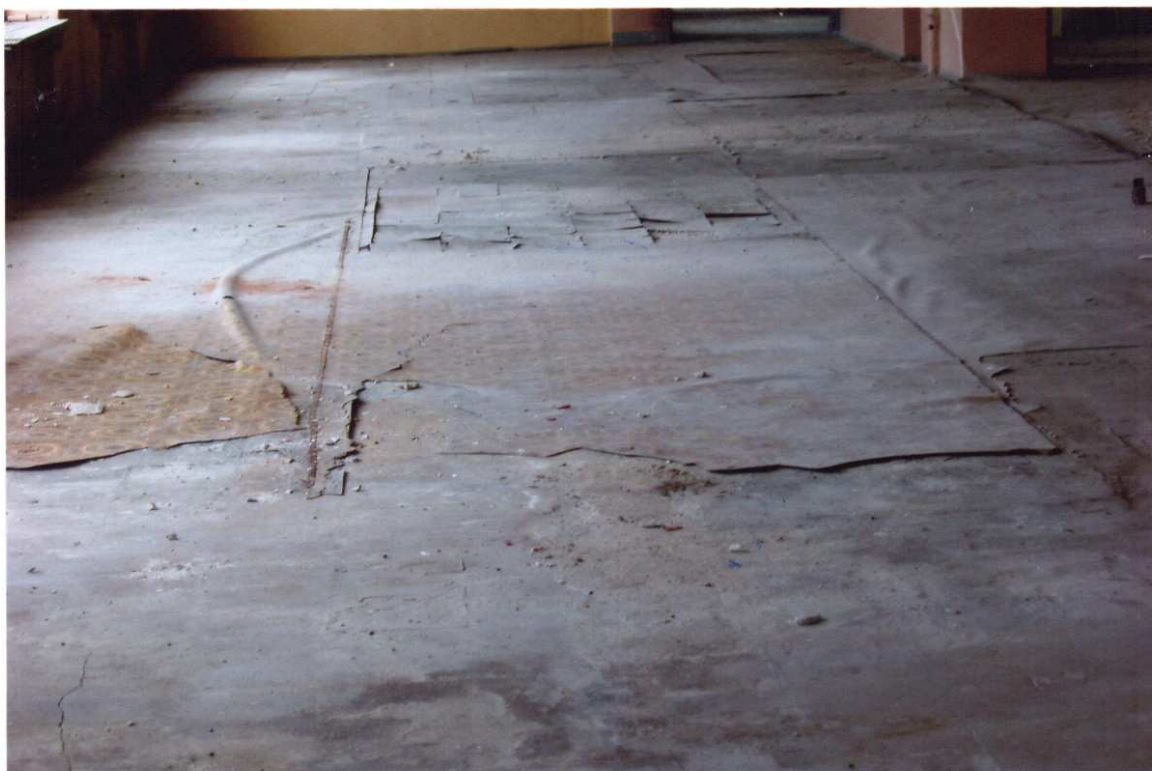
**Nr 22. Widok zniszczonej posadzki z płytek PCV w sklepie na
budynku "N".**

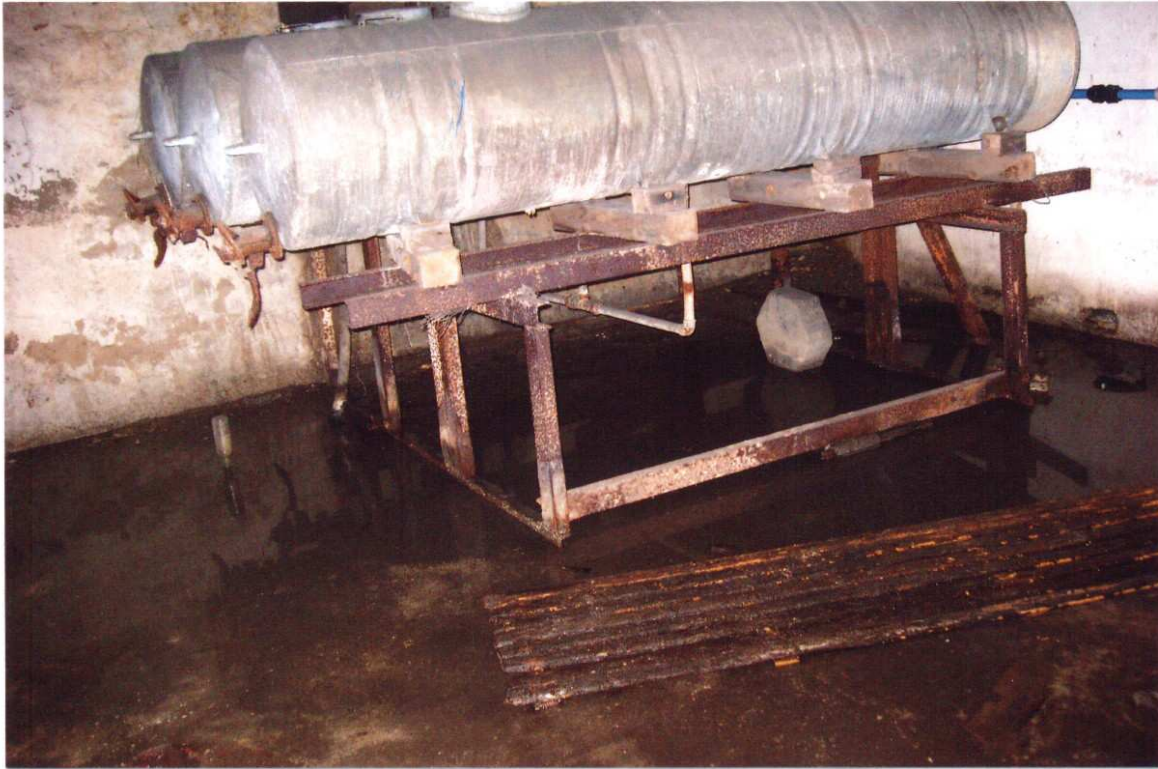
Ogłędziny budynku w dniu 6 marca 2007 r. wykazały, że piwnice w całości były zalane wodą od minimalnego poziomu określonego w kilku milimetrach, nawet do kilkunastu centymetrów. Natomiast wizja obiektu w dniu 31 maja 2007 r. wykazała, że 80 % posadzek piwnicy było zawilgocone

Nr 23. Widok zalanego pomieszczenia piwnicznego.

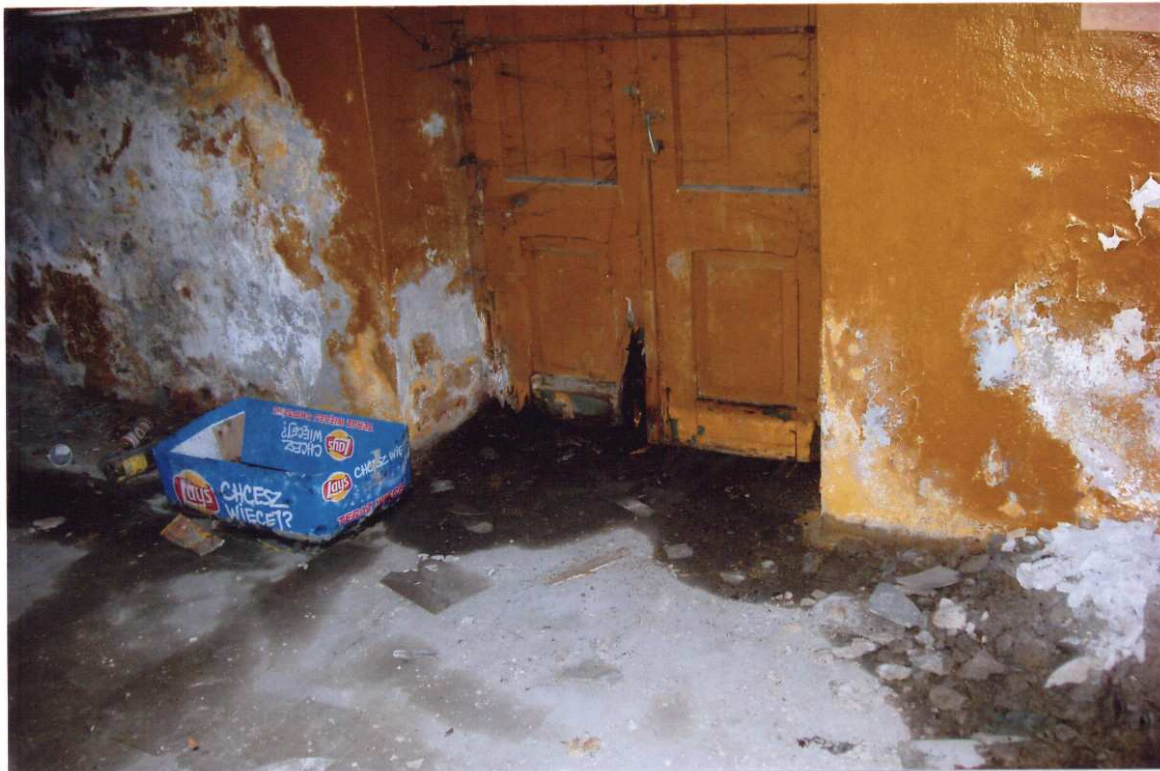
**Nr 24. Widok ściany zachodniej piwnicy pod restauracją w budynku "N".
Widoczne jest zalewanie wodą opadową piwnic przez istniejące drzwi.
Na zawilgoconych ścianach łuszczy się i odpada farba . Część posadzki
piwnicznej jest nie zalana wodą. Jest to ewidentny dowód pochodzenia
znajdującej się wody w piwnicy !!!.**

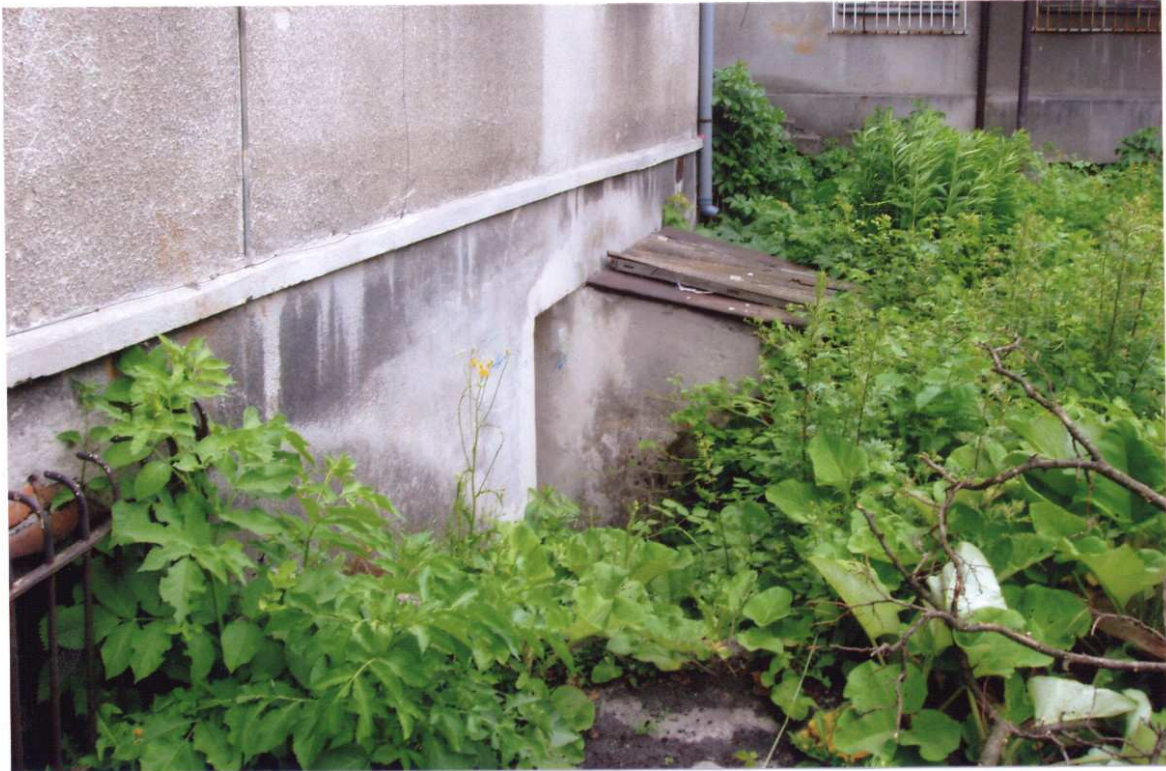
**Nr 25. Zarośnięte zewnętrzne wejście do piwnicy od strony podwórza.
Obok prowizoryczne nieszczelne nakrycie wyciągu żużla z kotłowni.**

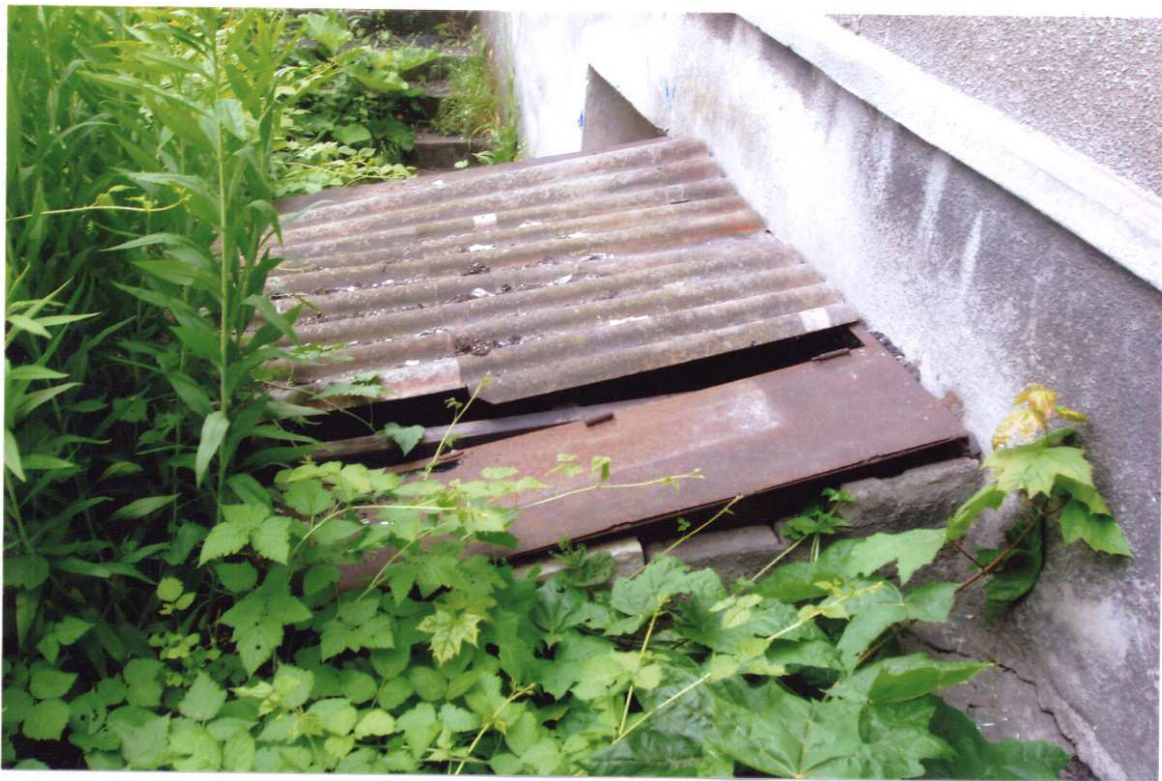
Nr 26. Widok z boku nieszczelnego nakrycia nad wyciągiem żużla z kotłowni.

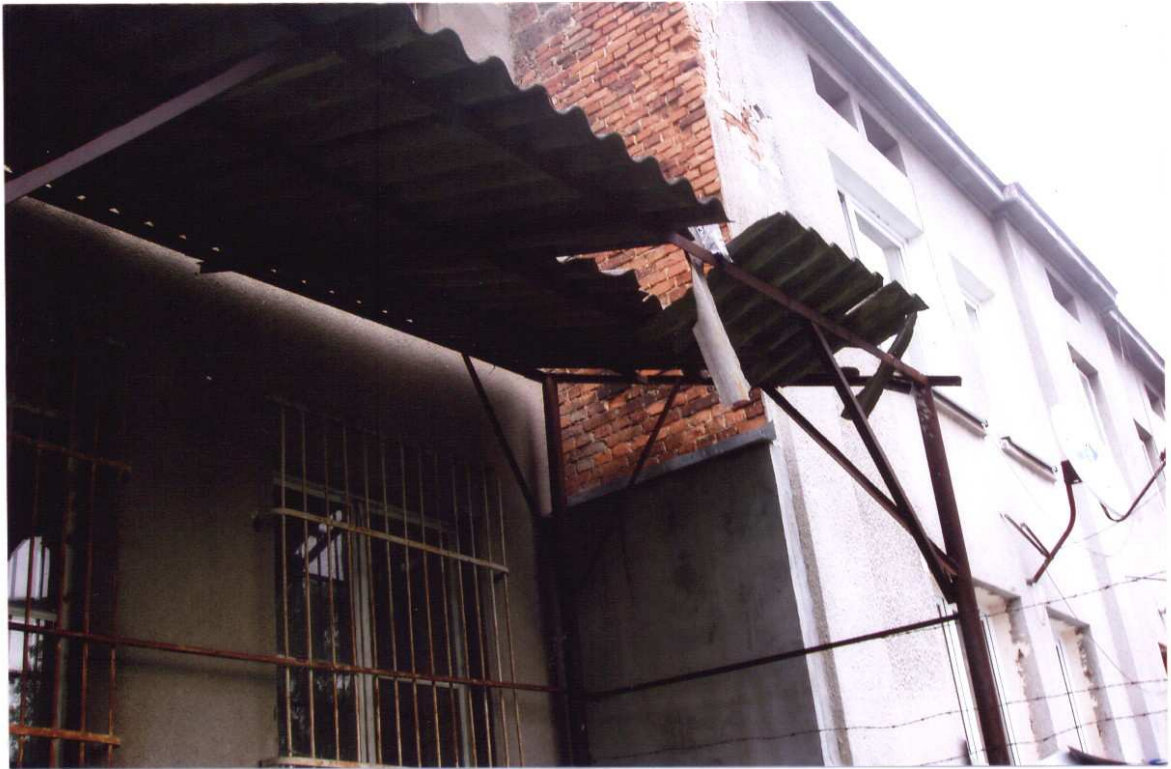
Nr 27. Zniszczone zadaszenie nad schodami wejściowymi do piwnicy budynku "R". Woda deszczowa ze złamanych płyt eternitu falistego kierowana jest bezpośrednio do wejścia do piwnicy.

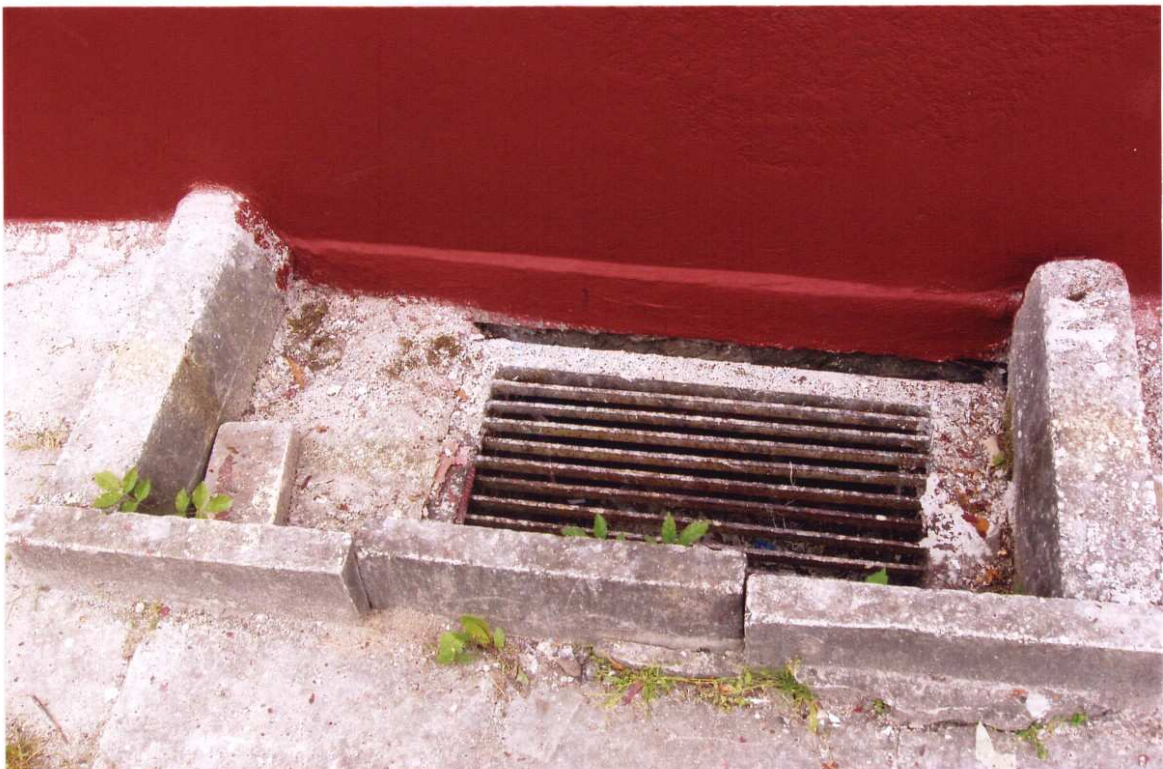
Nr 28. Widok szachtu okna piwnicznego budynku "R" przy ul. Rynek. W szachcie zalega gruz, którego spadek powierzchni kieruje wodę bezpośrednio do okna piwnicznego.

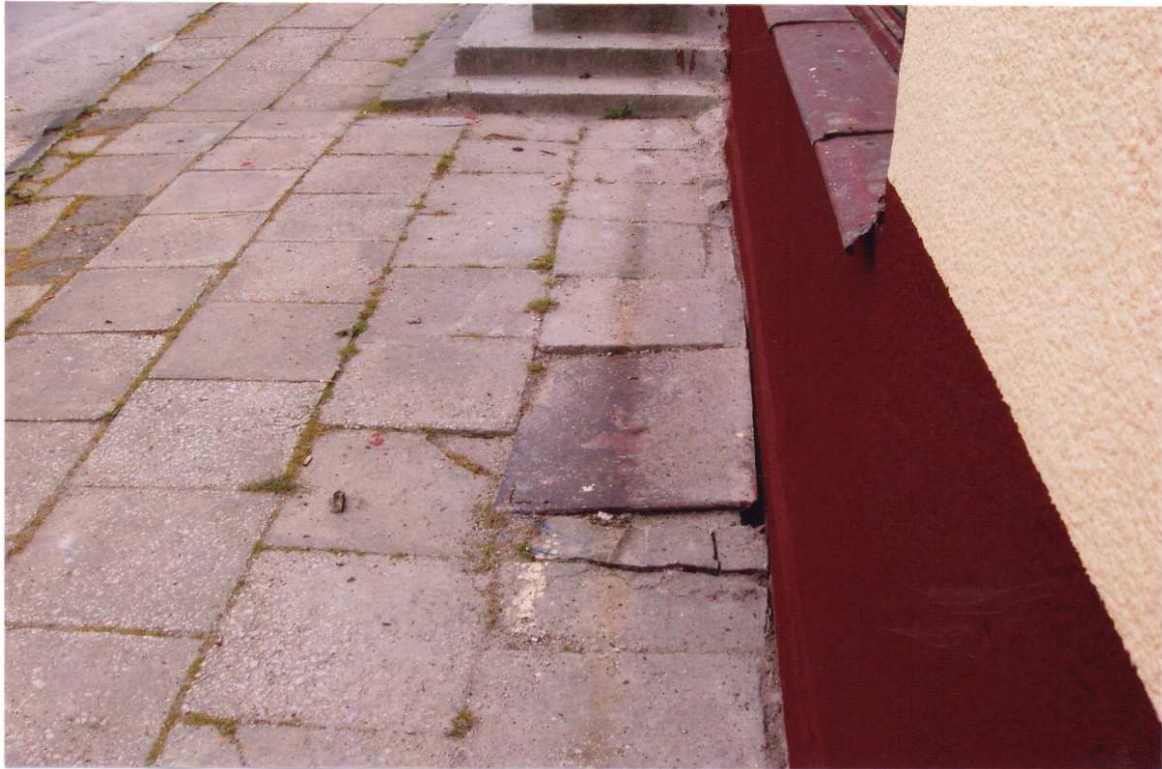
Nr 29. Prowizoryczne i nieszczelne nakrycie szachtu powoduje zalewanie szachtu i piwnicy.

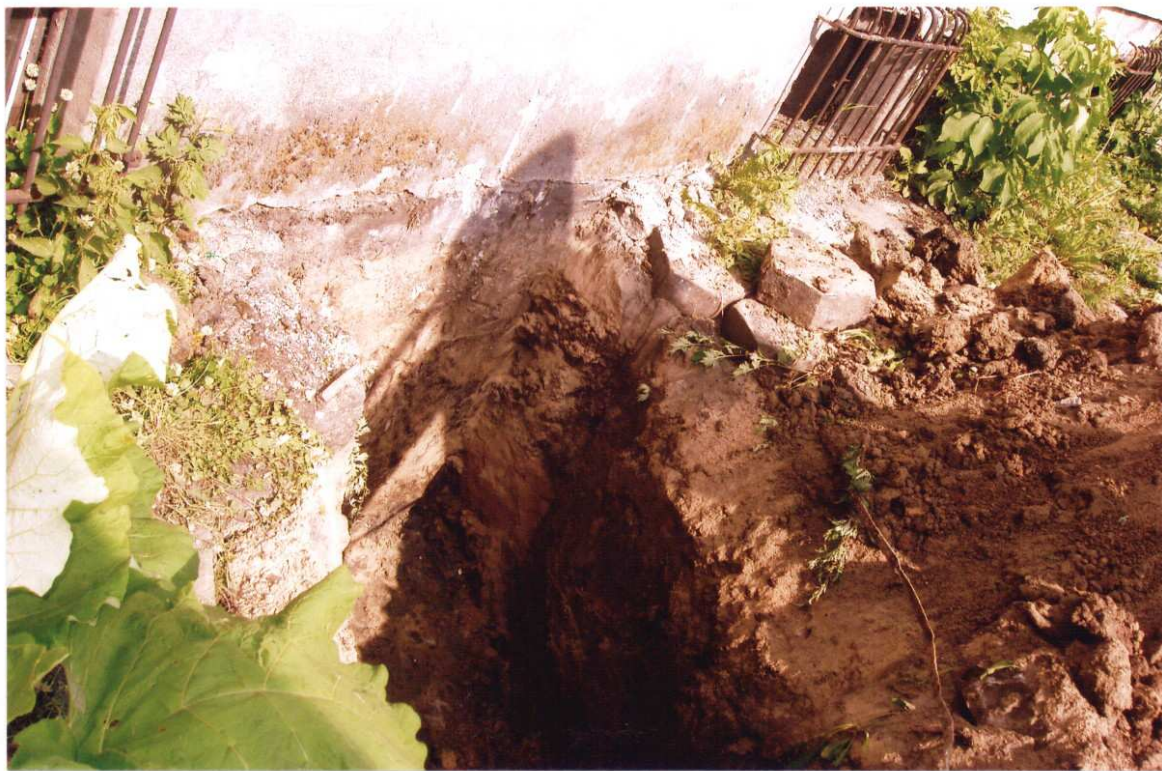
Nr 30. Widok odkrywki ściany piwnicznej od strony wschodniej budynku "N".

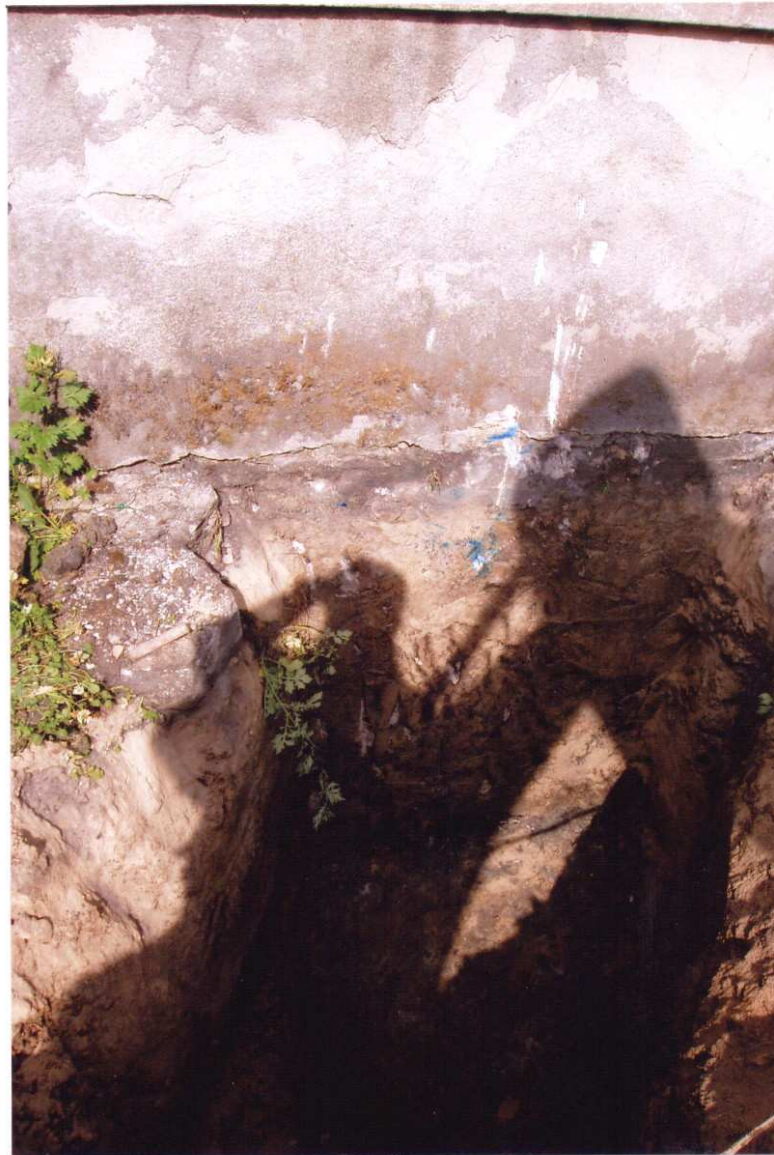
Tynki są zaizolowane lepikiem asfaltowym. Odkrywka ściany fundamentowej w podwórzu wykazała dobry stan techniczny izolacji przeciwwilgociowej ściany piwnicznej. Powłoka izolacji dobrze przylega do podłoża, nie łuszczy się, uderzenia młotkiem izolacji nie powodowały oddzielenia warstwy izolacji od tynku.

Nr 31. Widok izolacji pionowej przeciwwilgociowej na tynku ściany piwnicznej. Warstwa lepiku jest w dobrym stanie, przyczepność jest bardzo dobra, nie stwierdzono luszczenia się izolacji. Ostrze młotka z dużymi trudnościami spowodowało tylko lekkie draśnięcie warstwy lepiku.

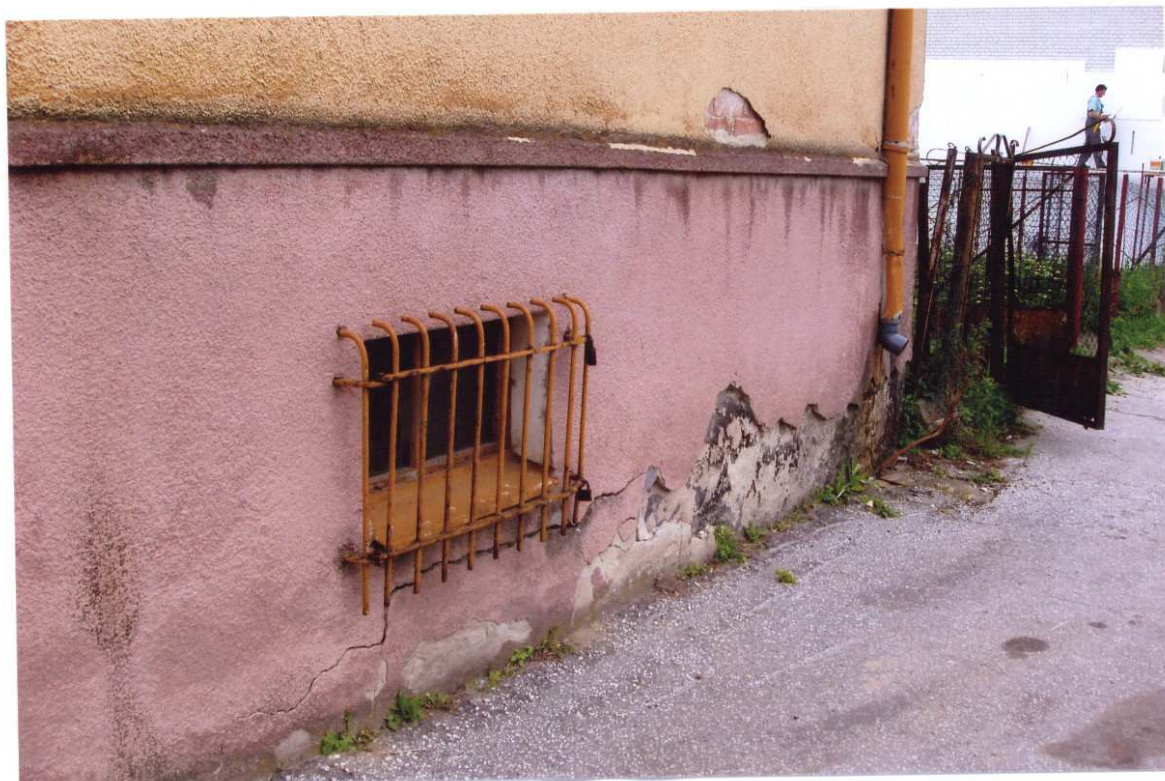
Nr 32. Widok odpadającego tynku na cokole narożnika południowo-wschodniego zalewanego przez spadającą wodę z rury spustowej.
