## PROGRAM PRAC KONSERWATORSKICH

KAMIENNE FIGURY PRZYDROŻNE:  
NAJŚWIĘTSZEJ MARII PANNY NIEPOKALANIE POCZĘTEJ z ok. 1900 r.  
oraz ŚWIĘTEJ RODZINY z 1910 r. należące do  
PARAFII p.w. WSZYSTKICH ŚWIĘTYCH W BIECHOWIE  
(gmina: Pacanów, powiat: buski, woj. świętokrzyskie)

PRACOWNIA KONSERWACJI  
DZIEŁ SZTUKI

Kielce, styczeń 2024 r.

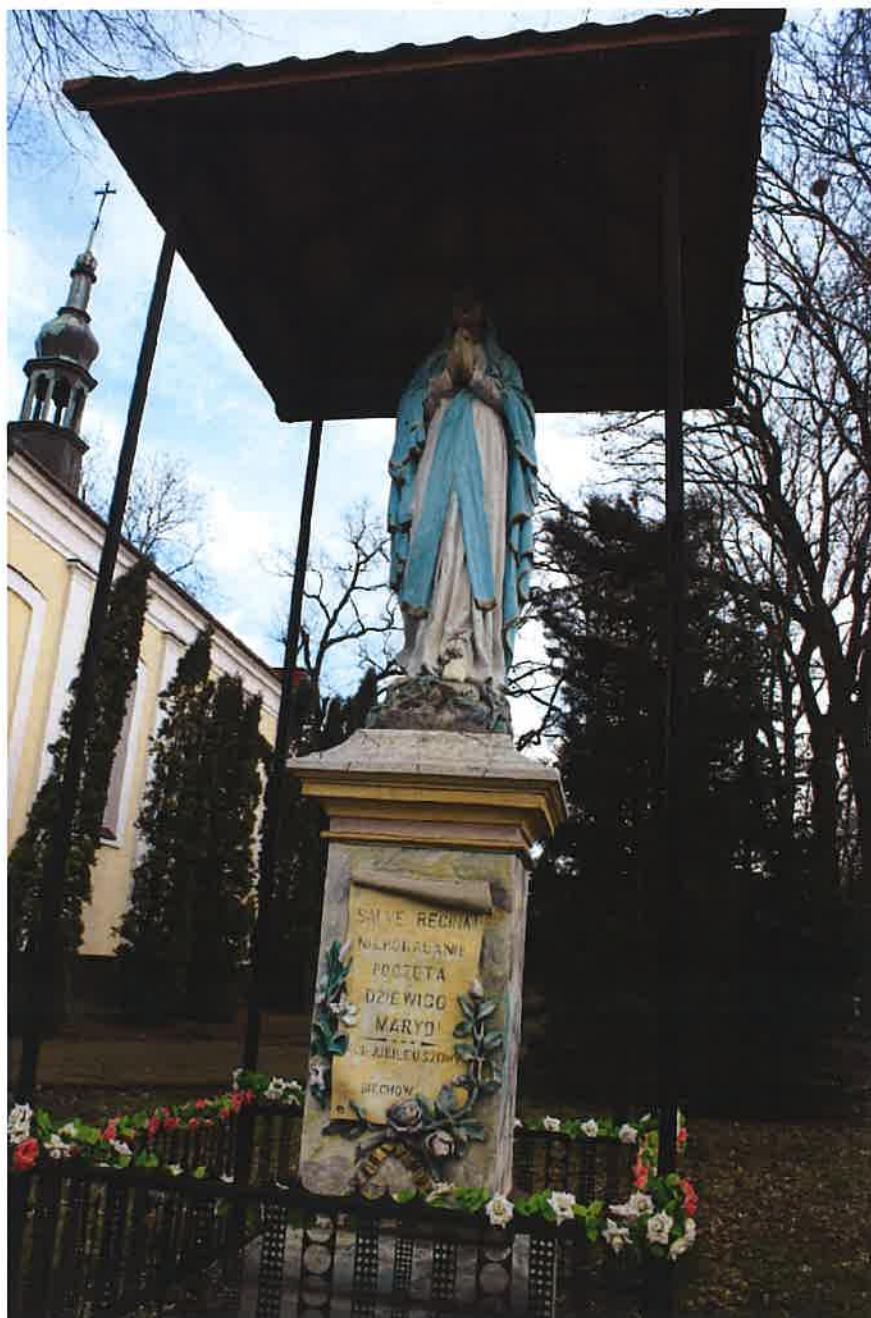
*Fot. 1. Biechów. Przydrożna figura Najświętszej Marii Panny Niepokalanie Poczętej z ok. 1900 r.. Zły stan zachowania przed konserwacją. Widoczne przemalowania farbą olejną. Widok z przodu. 2023 r.*

Z powierzchni kamienia należy usunąć wszystkie wcześniejsze kity i uzupełnienia. Następnie oryginalną powierzchnię elementów kamiennych należy odczyścić, przeprowadzić zabieg odsolenia, iniekcji spękań i impregnacji strukturalnej. Konieczne będzie uzupełnienie ubytków formy rzeźbiarskiej, ewentualne scalenie kolorystyczne kitów i hydrofobizacja.

5. Usunięcie z powierzchni przemalowań, pobiał oraz zacierów cementowych fałszujących oryginalny wygląd obiektów sposobem mechanicznym przy użyciu dłut oraz skalpeli.

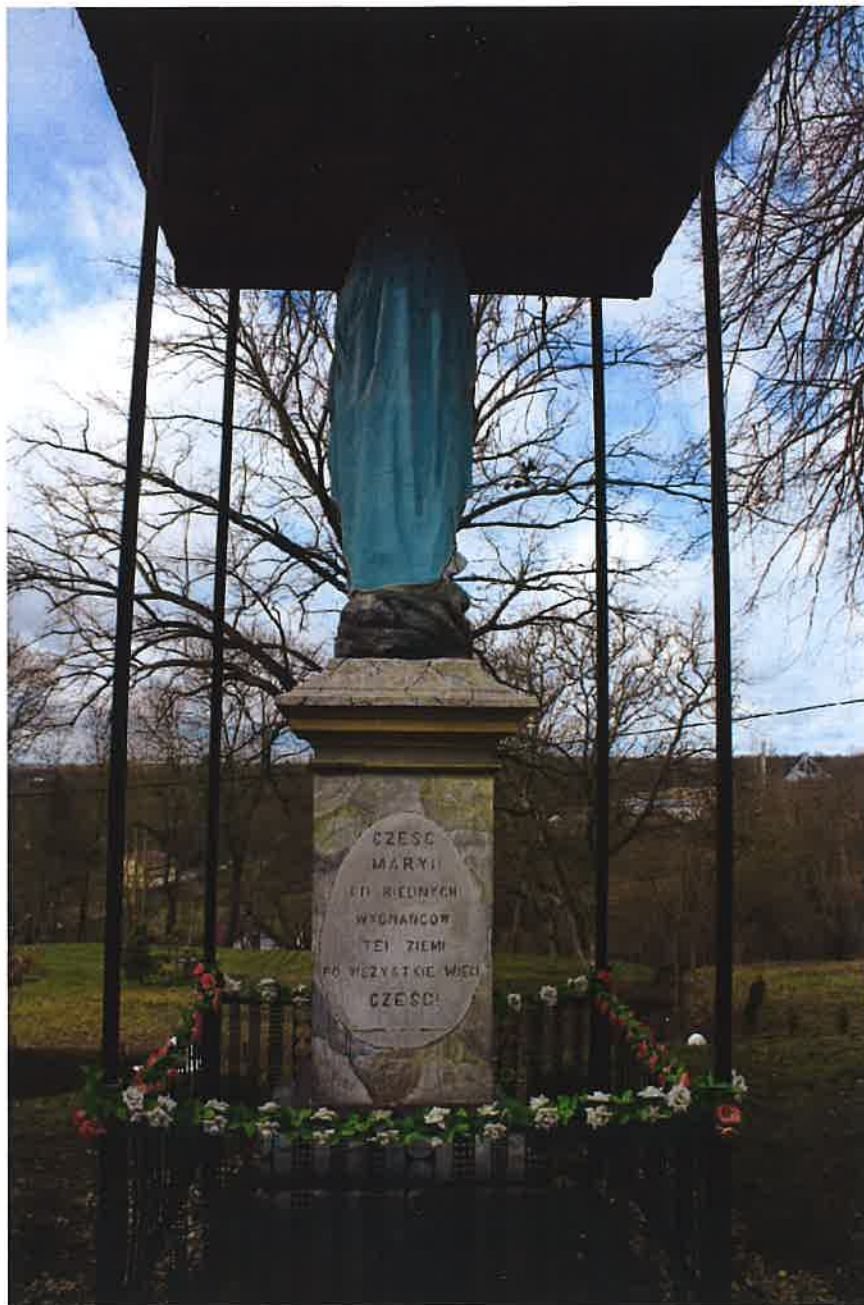
Dwie rzeźby przydrożne znajdujące się w miejscowości Biechów wykonane zostały z kamienia. Figura przydrożna Najświętszej Marii Panny Niepokalanie Poczętej z ok. 1900 r. oraz figura przydrożna Święta Rodzina z 1910 r. wykonane zostały z kamienia piaskowca. Figury ustawione są na zewnątrz, gdzie panują warunki zmienne, duża wilgotność. Materiał ten jest szczególnie narażonym na zmienny wpływ warunków atmosferycznych. Na ich zły stan techniczny wpłynęło wiele współdziałających ze sobą czynników. Naturalne procesy starzenia kamienia, przyspieszone licznymi zmianami temperatur czy wilgotności otoczenia powodowały utratę własności technicznych kamienia i degradację jego powierzchni. Figury postawione na ziemi, nie posiadają izolacji poziomej, przez co migrująca z gruntu woda powodowała zawilgocenie, a w związku z tym zasolenie kamienia. Sole transportowane do kamienia drogą kapilarną nie mogąc wyparować, gromadzą się pod powłoką zewnętrznej patyny, co powoduje procesy korozji krystalizacyjnej, a przez to w porach przypowierzchniowych kamień traci spójność, osypuje się i rozwarstwia. W konsekwencji tych procesów obiekty utraciły naturalną fakturę i formę rzeźbiarską, zniszczeniu uległo wiele detali. Widoczne są również liczne spękania i mikrospękania. Figura przydrożna Najświętszej Marii Panny Niepokalanie Poczętej z ok. 1900 r. jest pęknięta co zagraża bezpośrednio na odpadanie części rzeźby. Pęknięcie widoczne jest z tyłu rzeźby na płaszczu Madonny oraz uwidacznia się z przodu przy lewej stopie i poszerza na sukni.

*Fot. 2. Biechów. Przydrożna figura Najświętszej Marii Panny Niepokalanie Poczętej z ok. 1900 r.. Zły stan zachowania przed konserwacją. Widoczne przemalowania farbą olejną. Widok z tyłu. 2023 r.*

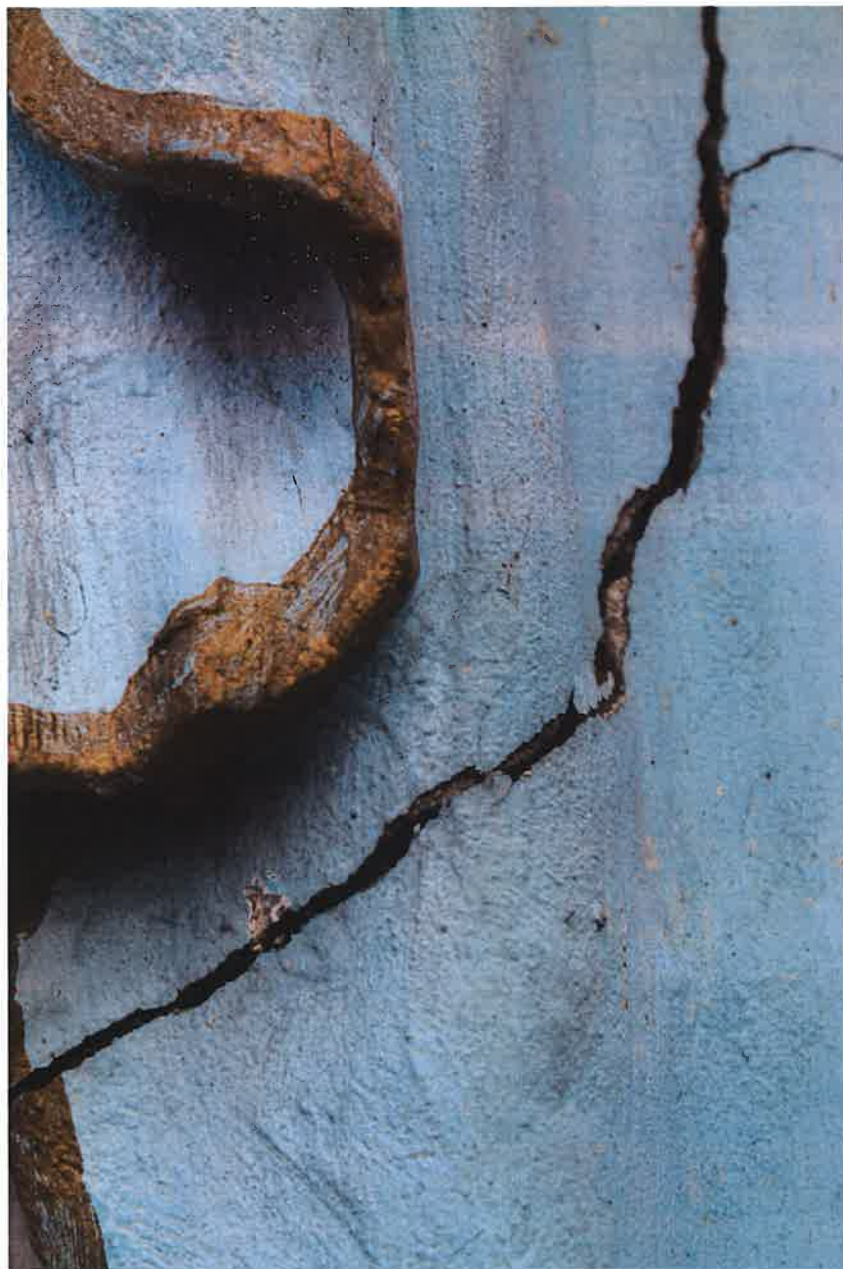
*Fot. 3. Biechów. Przydrożna figura Najświętszej Marii Panny Niepokalanie Poczętej z ok. 1900 r.. Zły stan zachowania przed konserwacją. Widoczne przemalowania farba olejna oraz niebezpieczne pęknięcie kamienia. Widok z boku. 2023 r.*

9. Impregnacja elementów kamiennych preparatem krzemooorganicznym np. KSE firmy Remmers metodą powlekania do całkowitego przesączenia.
10. Iniekcja pęknięć kamienia żywicą epoksydową np. Epidian 5 z utwardzaczem Z1.

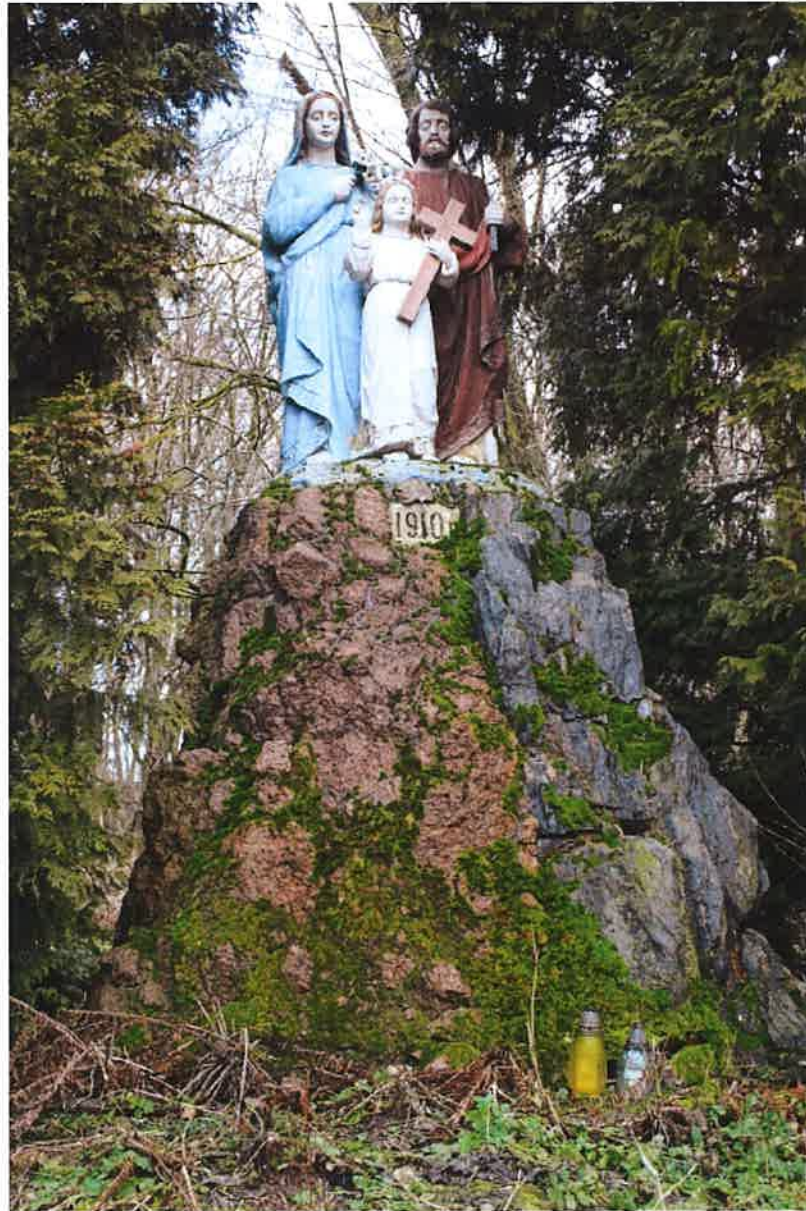
Figura przydrożna Święta Rodzina z 1910 r. również została wtórnie zatynkowana. Warstwa tynku przykryła detale (bordiurę wykańczającą obrzeża ubiorów św. Rodziny).

*Fot. 4. Biechów. Przydrożna figura Świętej Rodziny z 1910 r.. Zły stan zachowania przed konserwacją. Widoczne przemalowania kamienia farbą olejną. Widok z przodu. 2023 r.*

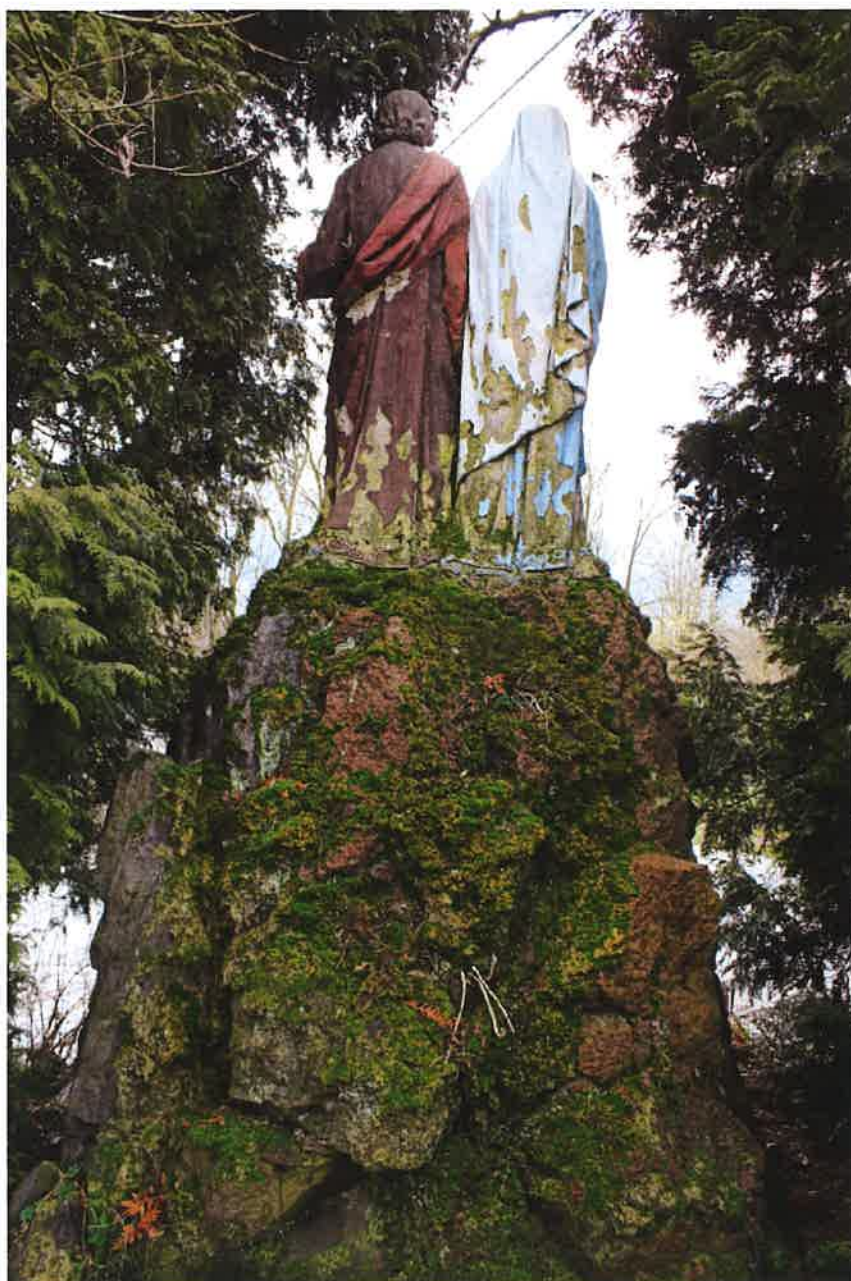
*Fot. 5. Biechów. Przydrożna figura Świętej Rodziny z 1910 r.. Zły stan zachowania przed konserwacją. Widoczne przemalowania kamienia farbą olejną. Widok z tyłu. 2023 r.*

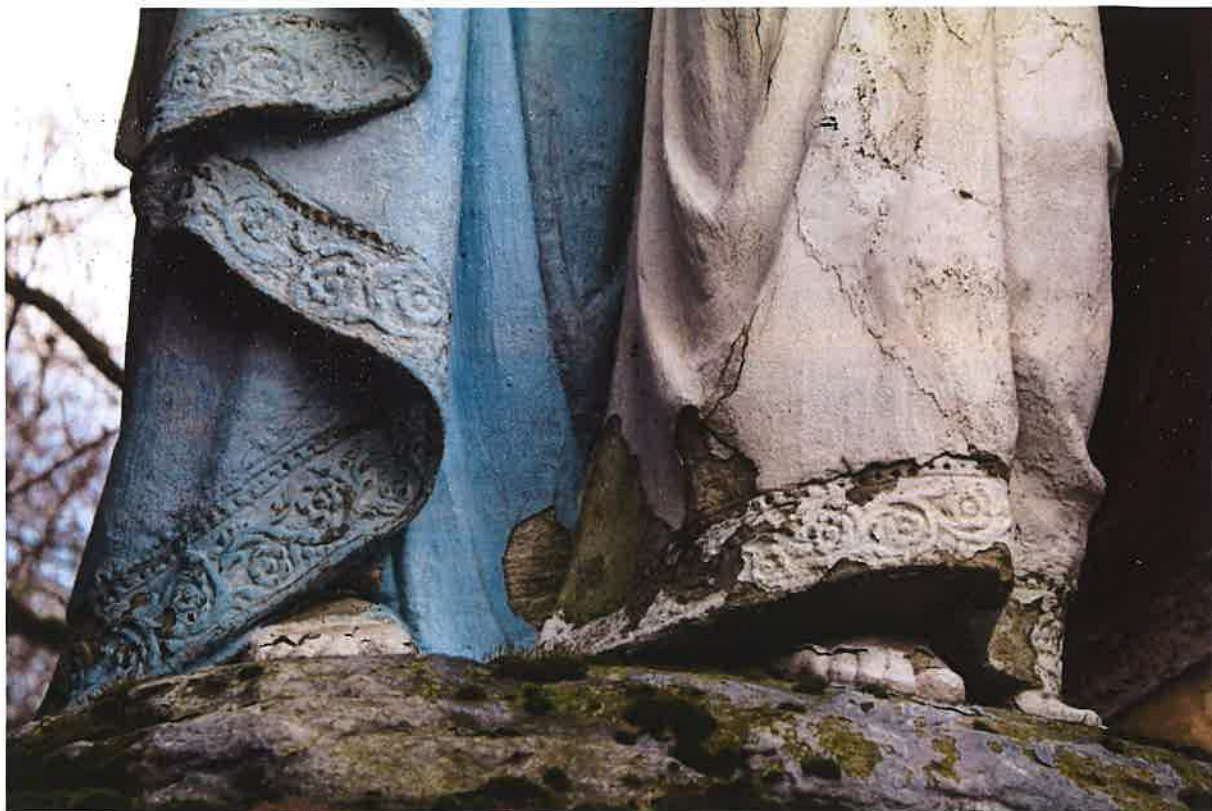
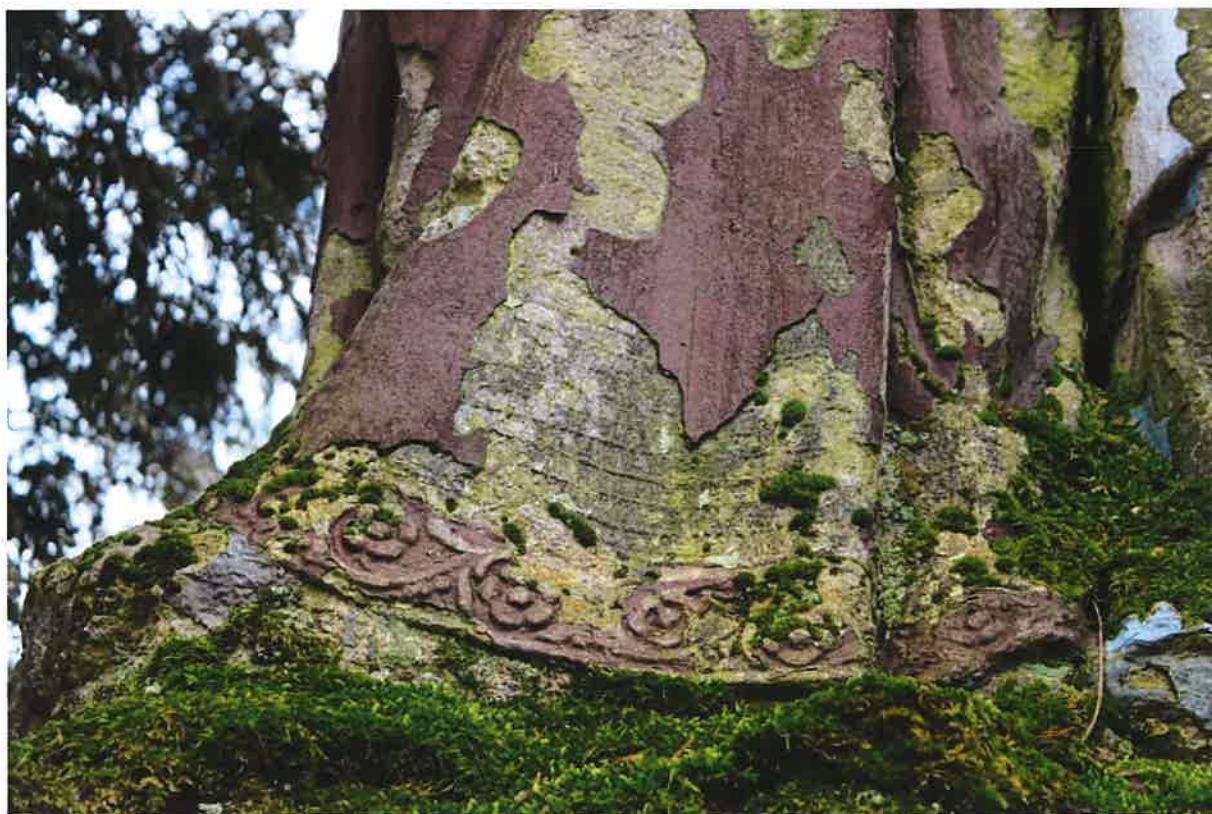
*Fot. 6,7. Biechów. Przydrożna figura Świętej Rodziny z 1910 r.. Zły stan zachowania przed konserwacją.  
Widoczne przemalowania kamienia farbą olejną. 2023 r.*
